CASALBORGONE

PROGETTO DI VARIANTE AL PIANO REGOLATORE GENERALE INTERCOMUNALE

OGGETTO **INDAGINI GEOLOGICHE. RELAZIONE GEOLOGICA**
D.G.R. N. 11/2009 DEL 4 MAG. 2009
IL DIRIGENTE DEL SERVIZIO TECNICO
Geom. Mauro Dicarico

VERIFICHE DI COMPATIBILITA' IDRAULICA E IDROGEOLOGICA AI SENSI DELL'ART. 18, COMMA 2, DELLE N.T.A. DEL PIANO DI ASSETTO IDROGEOLOGICO E DI ADEGUAMENTO ALLA CIRCOLARE P.G.R. 7/IAP/96 E SUCCESSIVE N.T.E./99

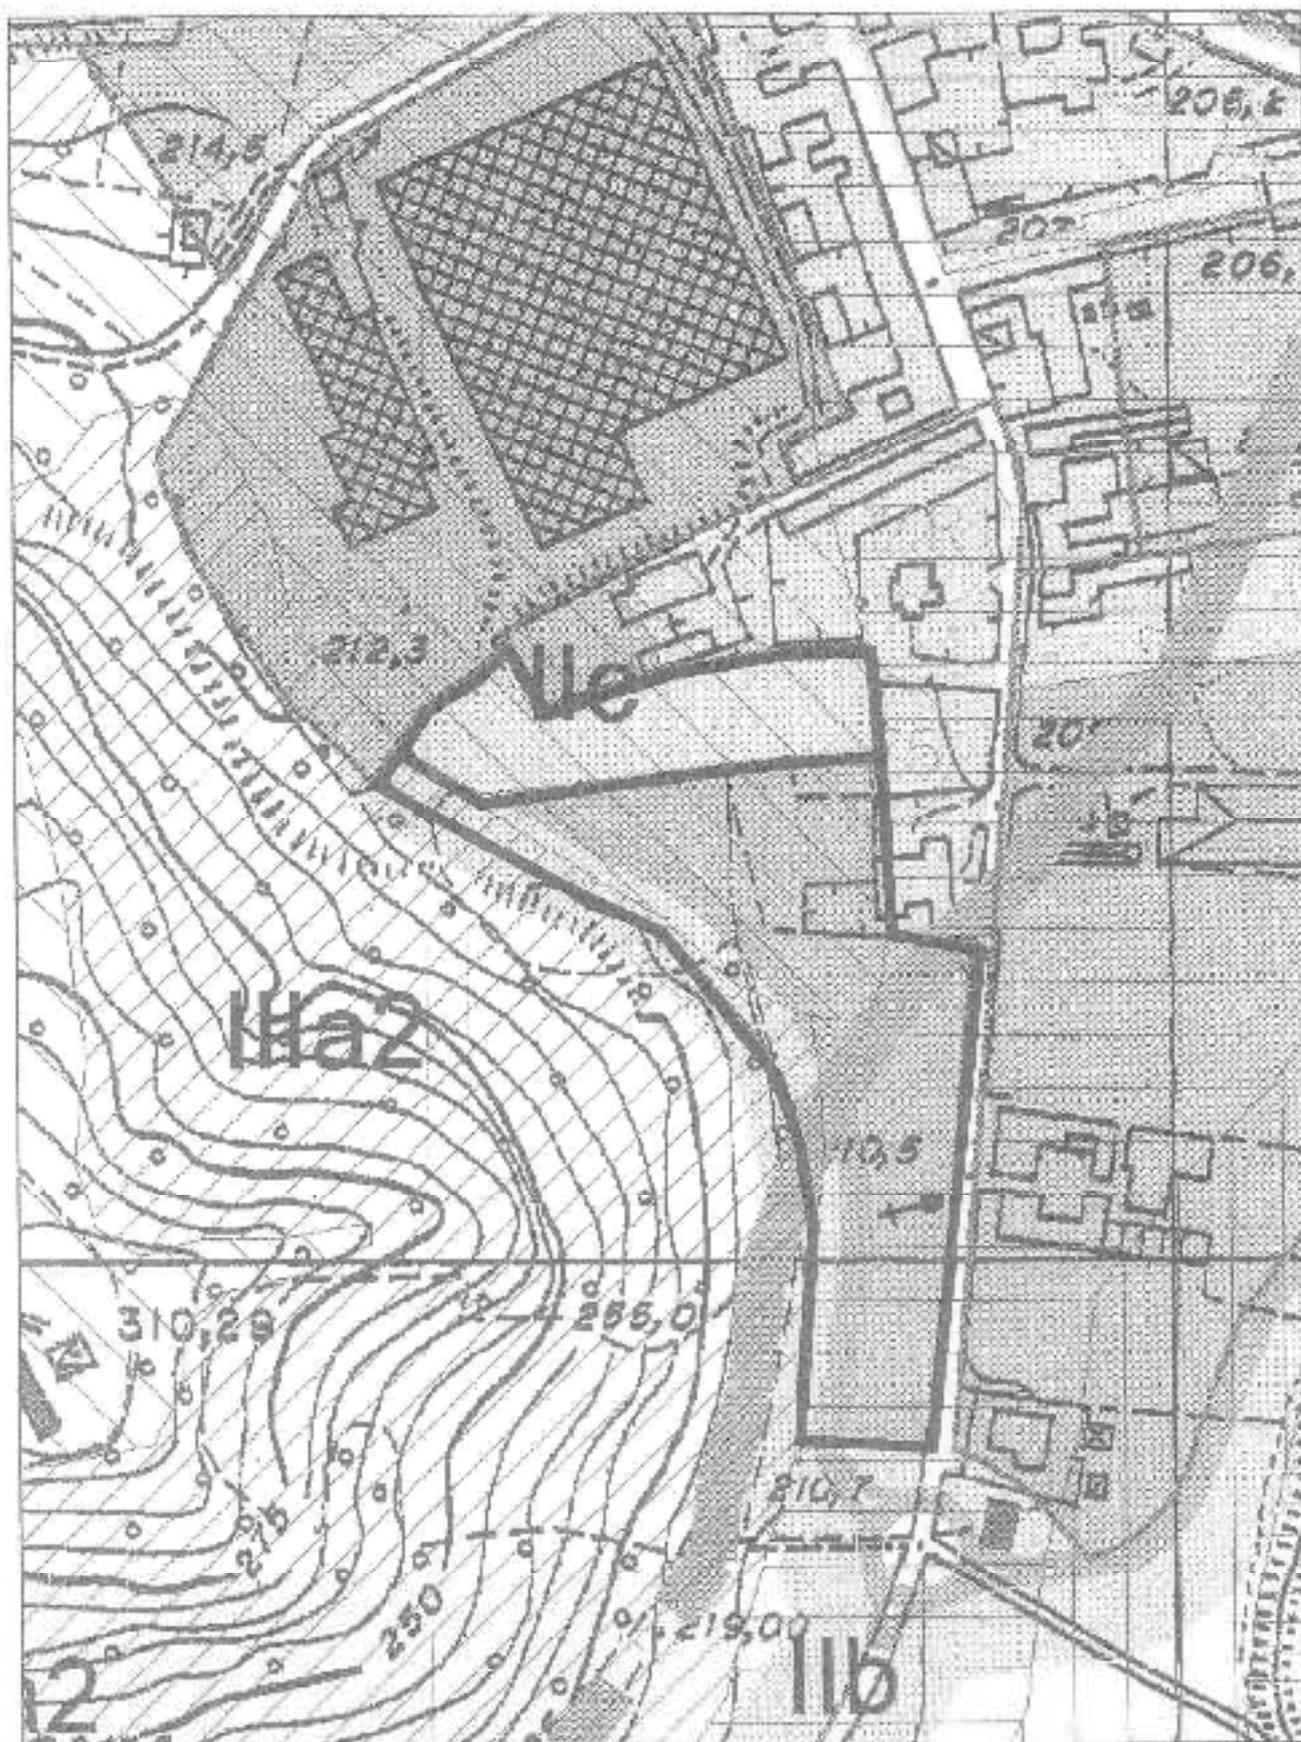
Nel settore meridionale e orientale si segnala la presenza, anche solo con carattere stagionale, della falda freatica a modesta profondità dal piano campagna. Qualora siano previsti locali interrati dovrà essere realizzato uno specifico studio delle caratteristiche idrogeologiche locali volto in particolare a definire mediante indagini dirette la quota della falda e la sua possibile escursione stagionale, per permettere la progettazione degli interventi necessari a minimizzare gli effetti dell'interferenza delle nuove opere con la falda.

AZZONAMENTO: ZA1 e SV5

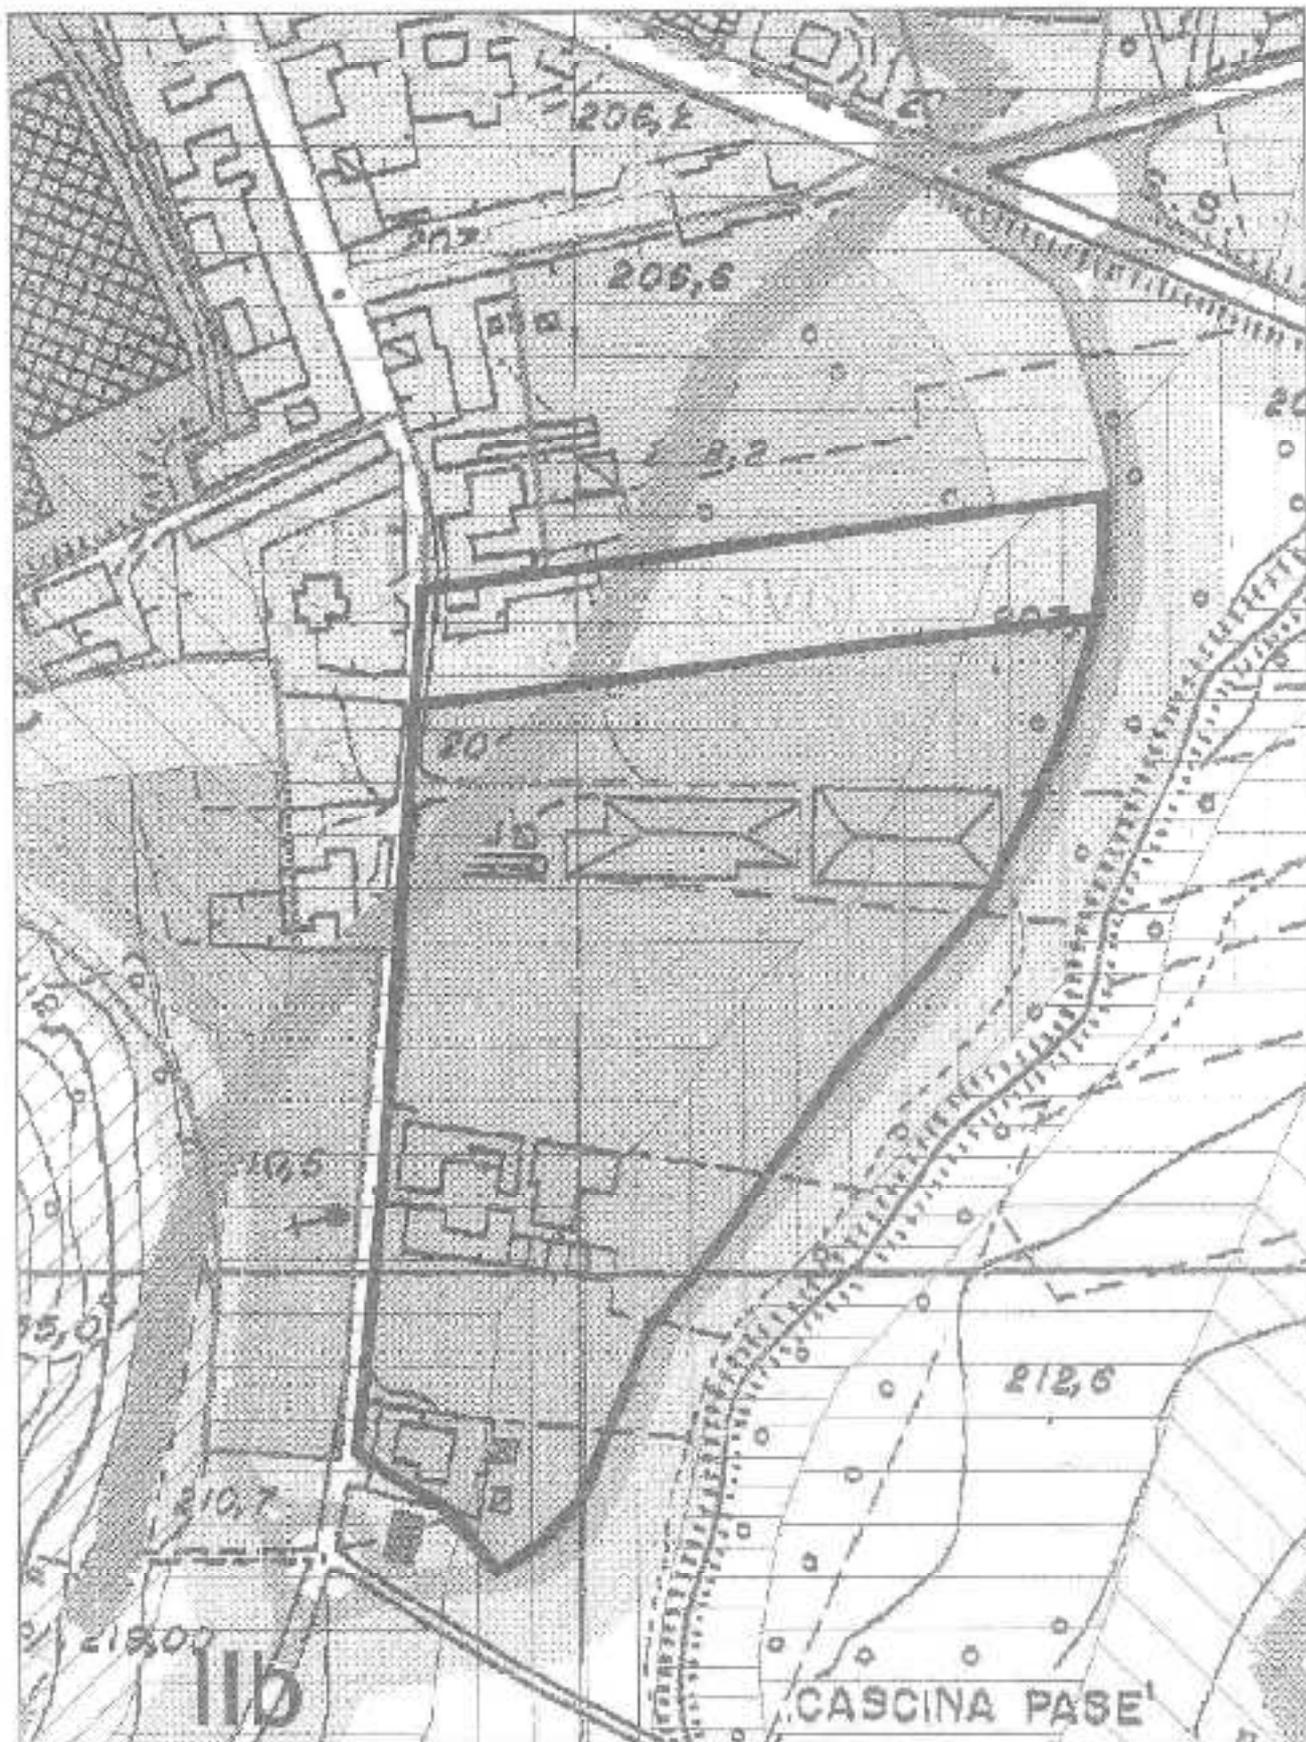
2. AZZONAMENTO: ZA2 e SV6 (Area artigianale e servizi dedicati)

Ubicazione topografica: area situata nel territorio circostante il concentrico principale.

Qualora siano previsti locali interrati dovrà essere realizzato uno specifico studio delle caratteristiche idrogeologiche locali volto in particolare a definire mediante indagini dirette la quota della falda e la sua possibile escursione stagionale, per permettere la progettazione degli interventi necessari a minimizzare gli effetti dell'interferenza delle nuove opere con la falda.

AZZONAMENTO: ZA2 e SV6

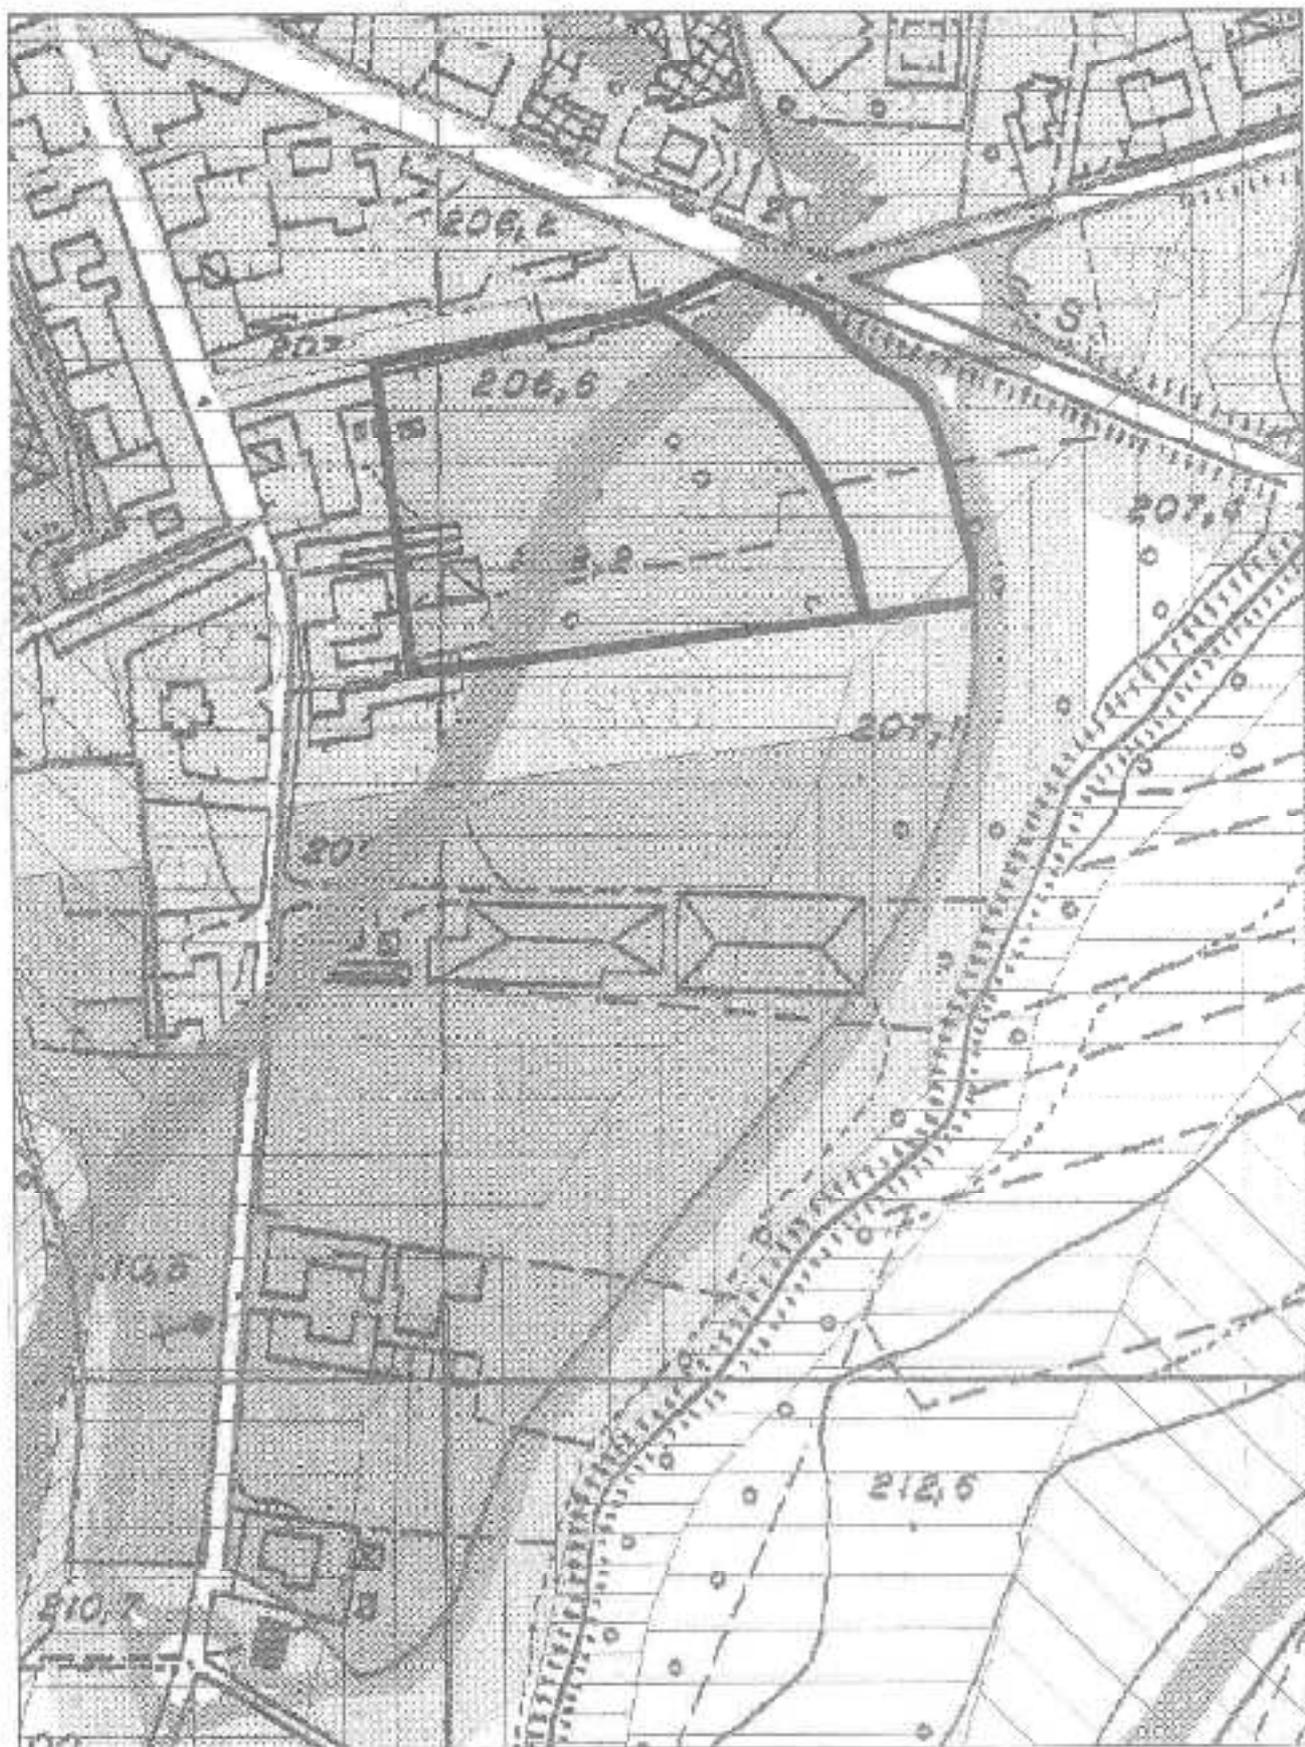
3. AZZONAMENTO: ZC2 e P6 (Area residenziale e parcheggi dedicati)

Ubicazione topografica: area situata nel territorio circostante il concentrico principale.

Qualora siano previsti locali interrati dovrà essere realizzato uno specifico studio delle caratteristiche idrogeologiche locali volto in particolare a definire mediante indagini dirette la quota della falda e la sua possibile escursione stagionale, per permettere la progettazione degli interventi necessari a minimizzare gli effetti dell'interferenza delle nuove opere con la falda.

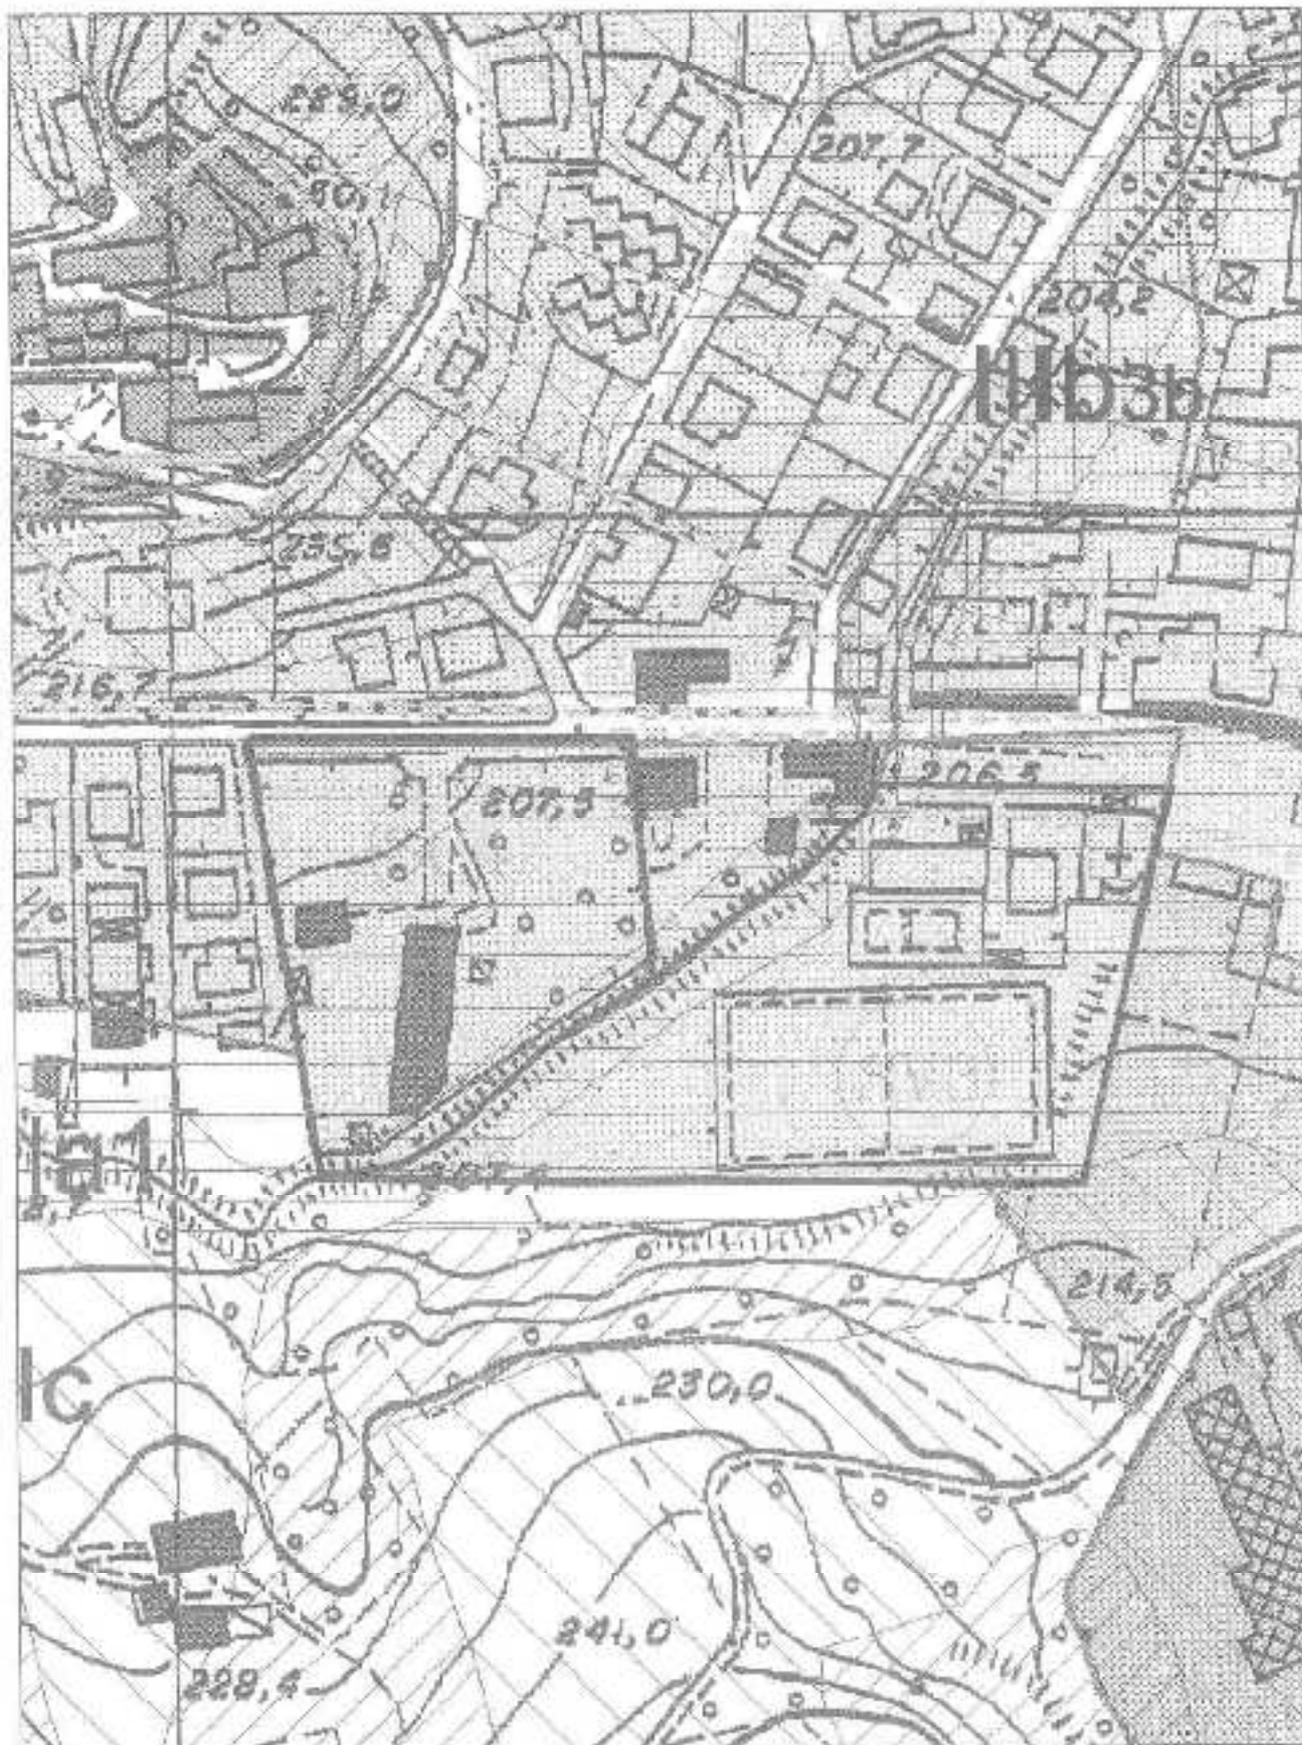
AZZONAMENTO: SC4 e SV3. Stralcio planimetria. Scala 1:2000

4. AZZONAMENTO: SV3 e SC4 (Area servizi)

Ubicazione topografica: area situata nei pressi del concentrico principale a Sud della Strada Comunale dei Chiappini, di fronte ed a Ovest dell'attuale Palazzo Comunale. L'area è caratterizzata dalla presenza della Chiesa, di strutture ed edifici parrocchiali, del campo sportivo e della casa di riposo.

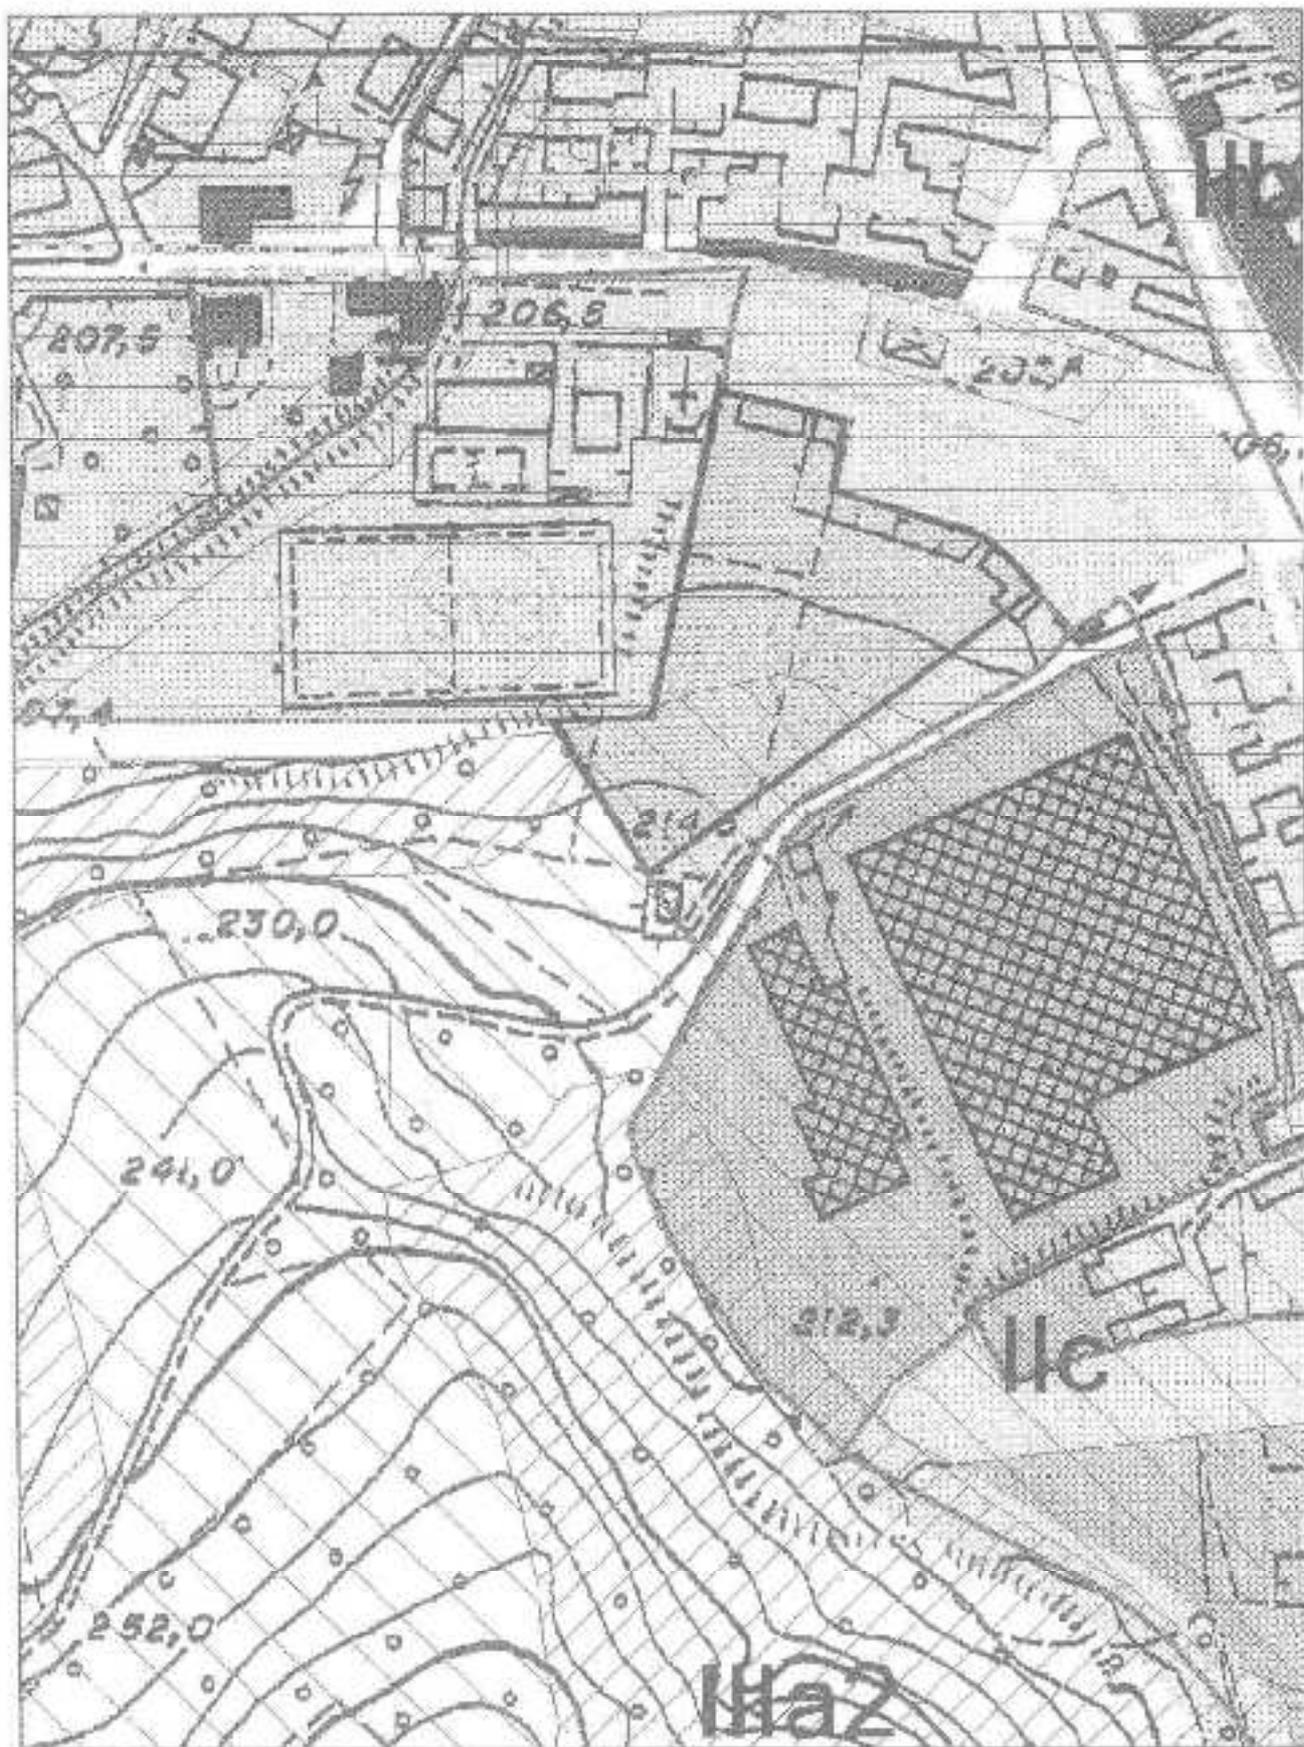
5. AZZONAMENTO: ZC1 (Area Residenziale)

Ubicazione topografica: area situata nei pressi del concentrico principale ad ovest di Strada del Cerro.

Si ricorda che la normativa richiede, oltre alla documentazione geologico tecnica, il progetto esecutivo degli interventi, redatto in conformità al D.M. 11/03/88. Si ritiene, inoltre, indispensabile che il progetto sia corredato da uno specifico rilievo topografico per illustrare l'assetto dei luoghi prima e dopo gli interventi.

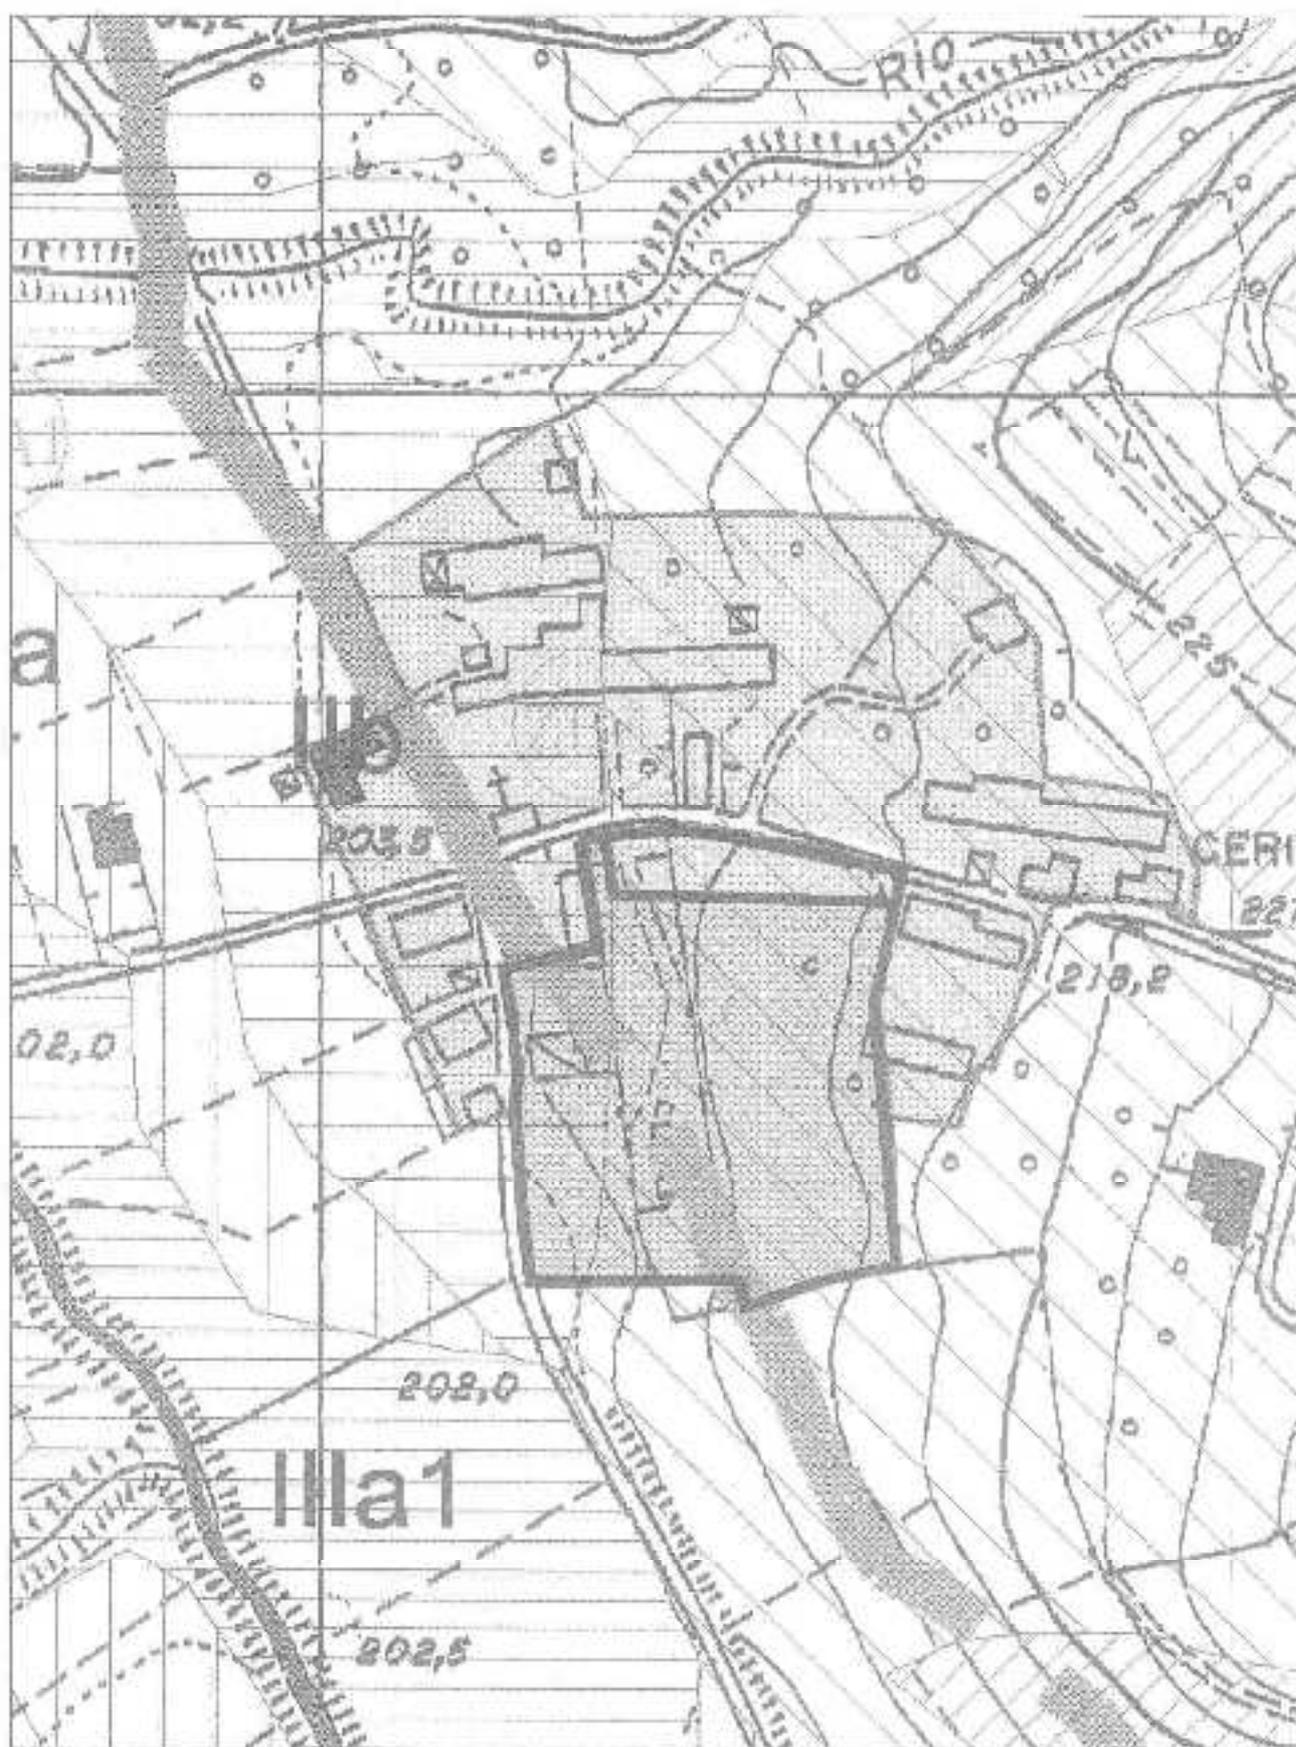
6. AZZONAMENTO: ZC3 e P5 (Area residenziale e parcheggi dedicati)

Ubicazione topografica: area presso la Borgata Ceriaglio, a NW del concentrico principale.

Si ritiene, inoltre, indispensabile che il progetto sia corredato da uno specifico studio geologico-geotecnico e da un rilievo topografico per illustrare l'assetto dei luoghi prima e dopo gli interventi.

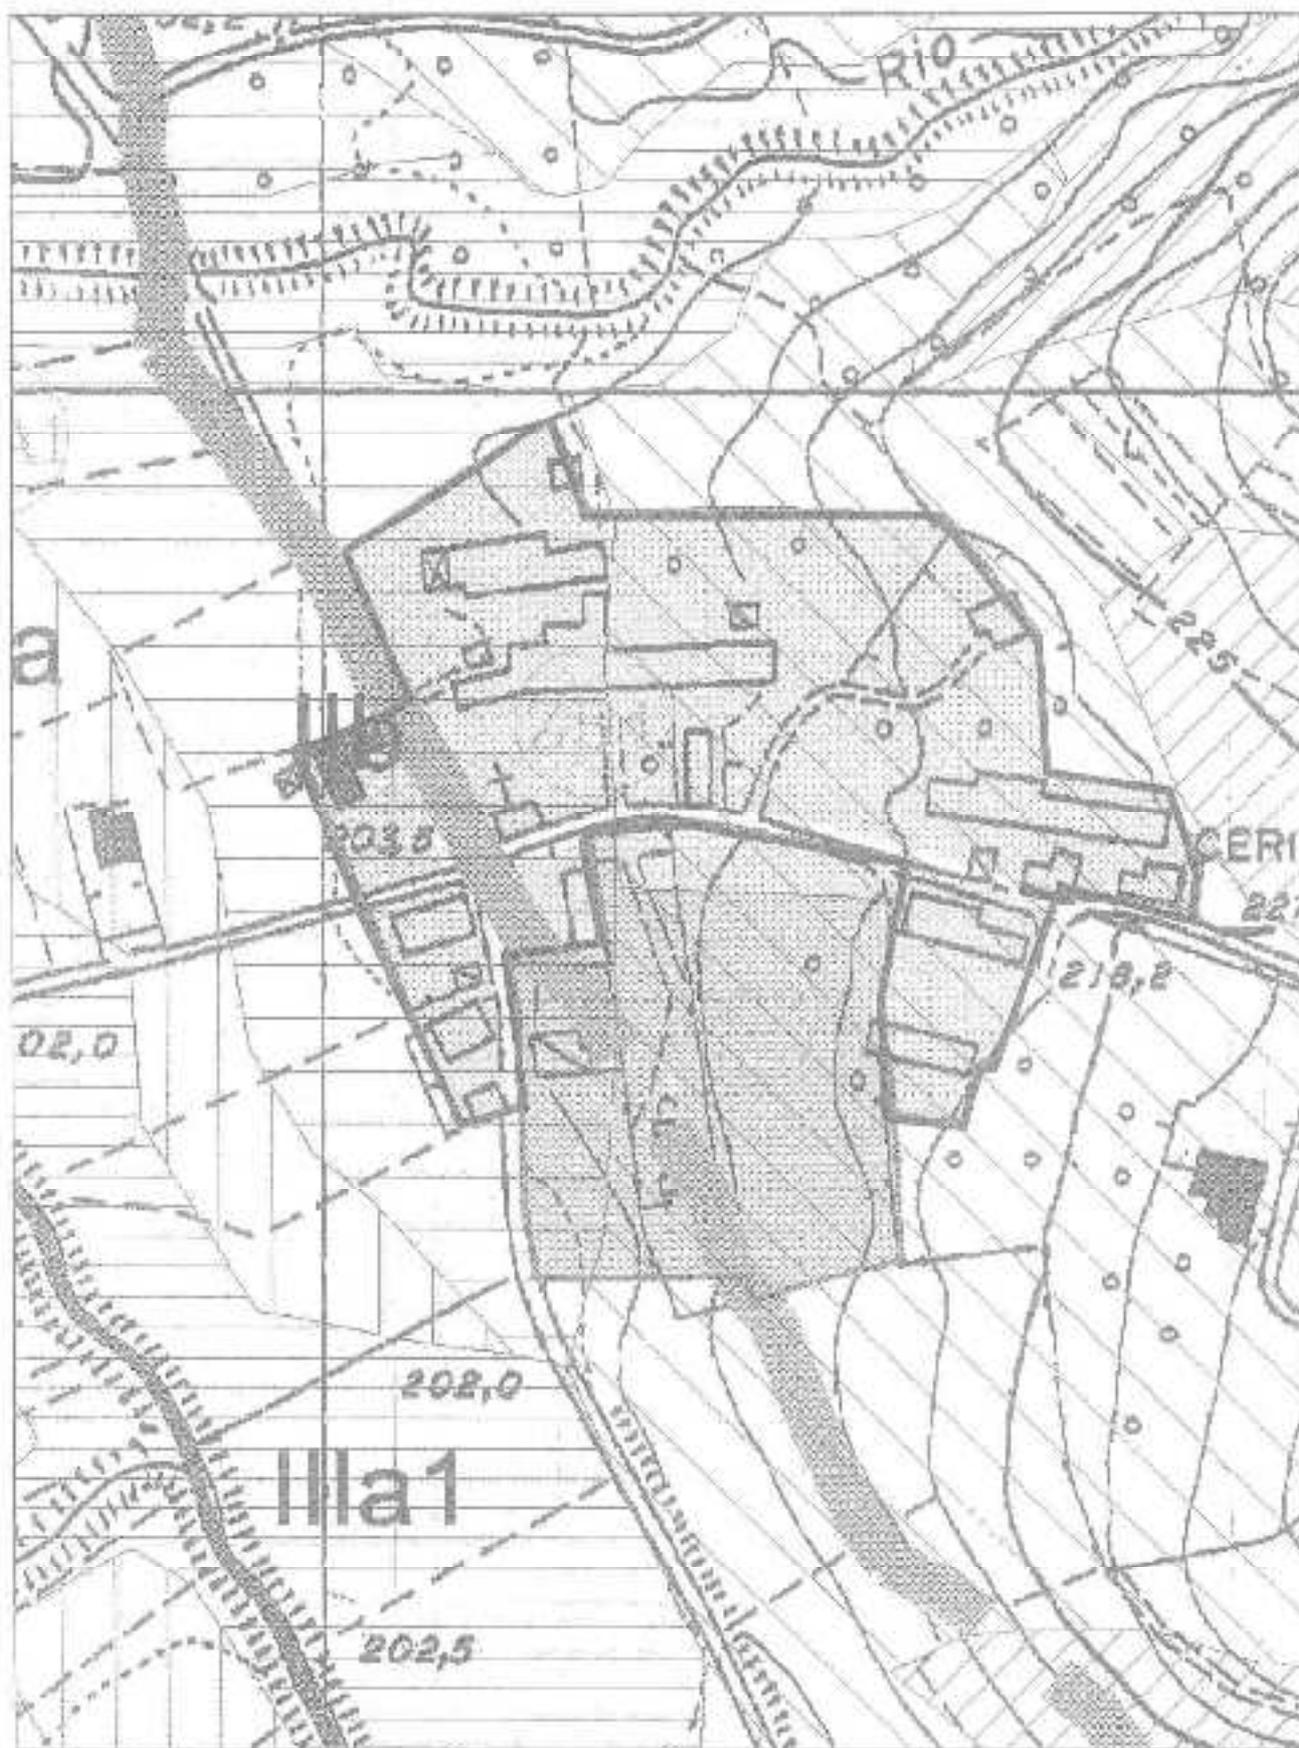
7. AZZONAMENTO: ZB4 (Area residenziale di completamento)

Ubicazione topografica: area presso la Borgata Ceriaglio, a NW del concentrico principale.

Si ricorda che la normativa richiede, oltre alla documentazione geologico-tecnica, il progetto esecutivo degli interventi, redatto in conformità al D.M. 11/03/88. Si ritiene, inoltre, indispensabile che il progetto sia corredato da uno specifico rilievo topografico per illustrare l'assetto dei luoghi prima e dopo gli interventi.

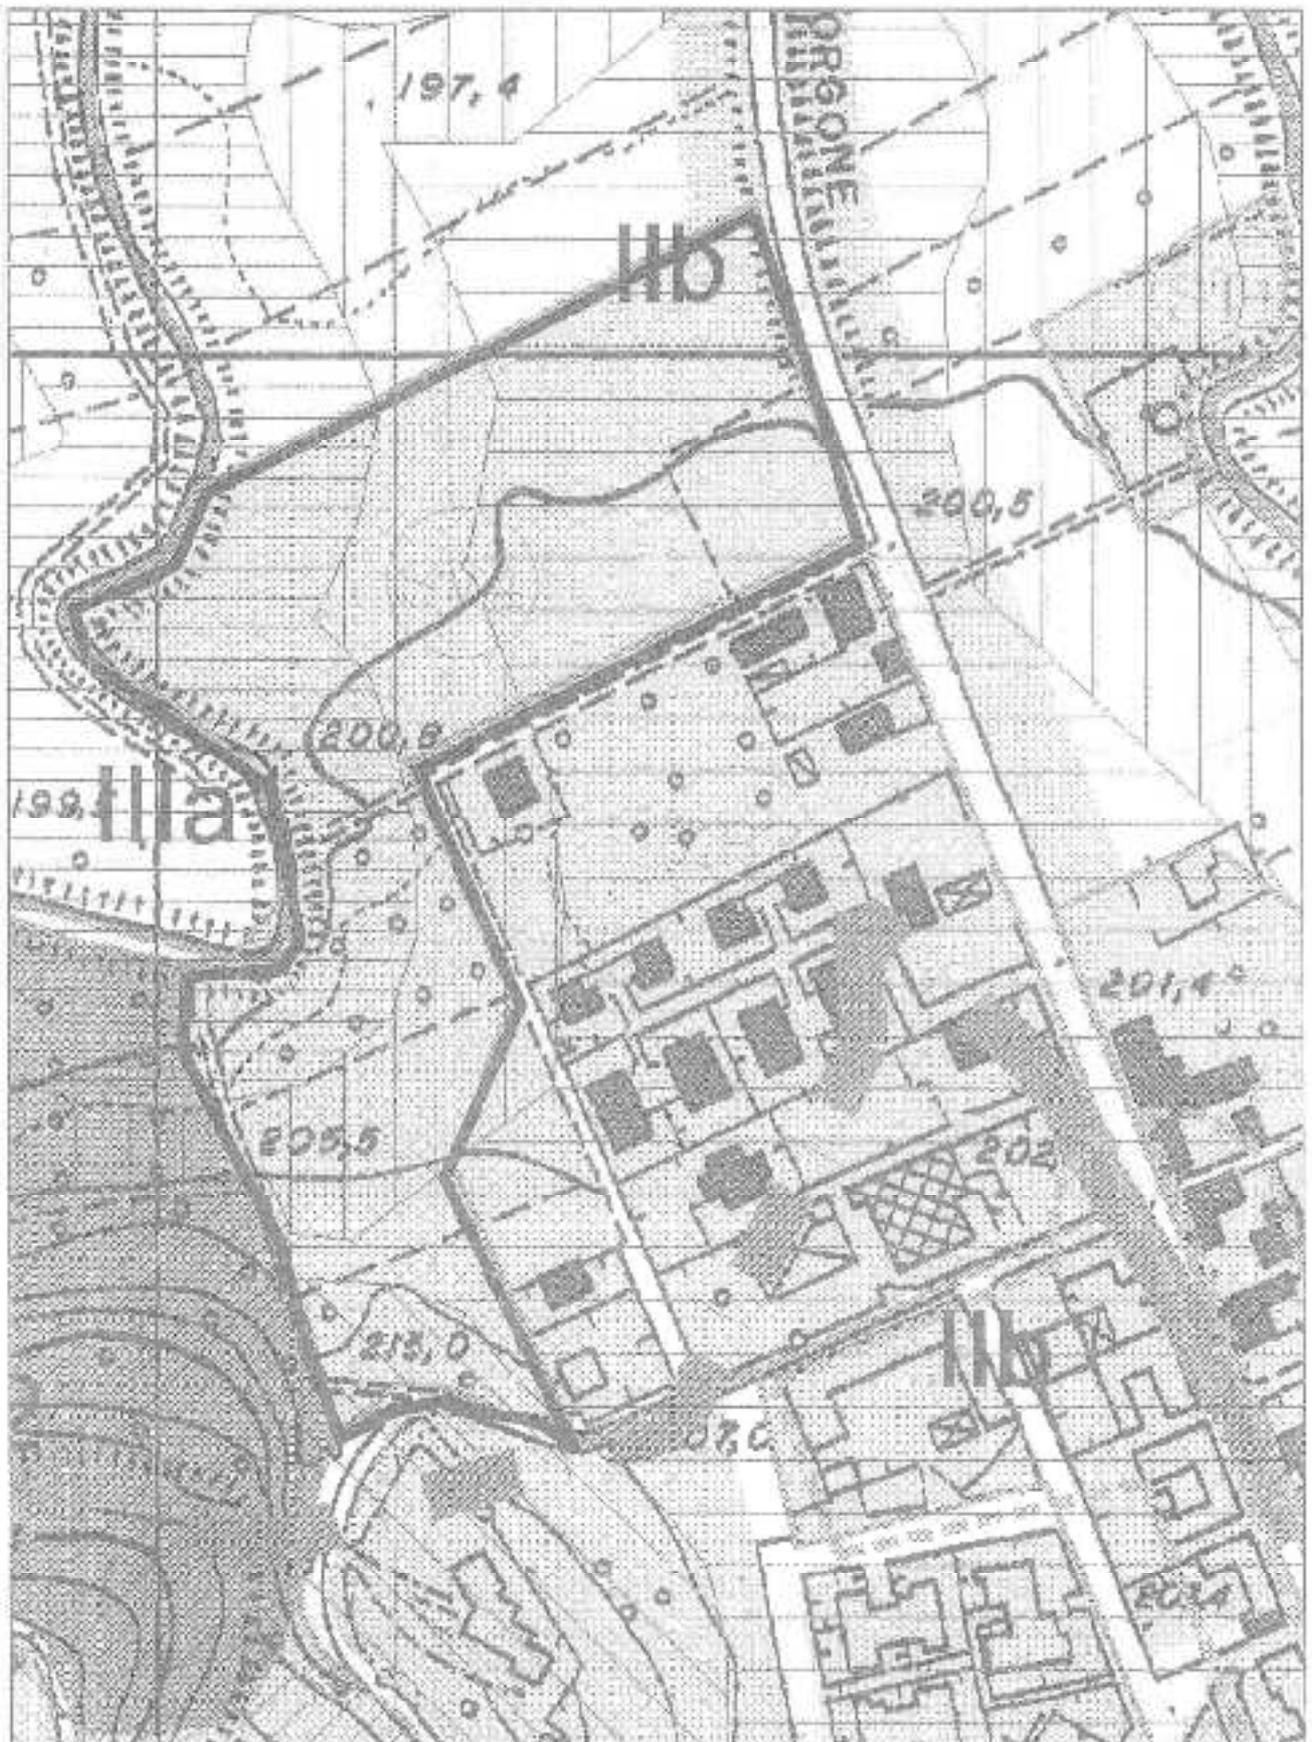
8. AZZONAMENTO: SV4 (Area servizi)

Ubicazione topografica: area situata a Nord del concentrico principale tra la S.S. 458, il Rio Losa e la Strada del Bastione.

In questa zona è severamente vietata l'intubazione di corsi d'acqua.

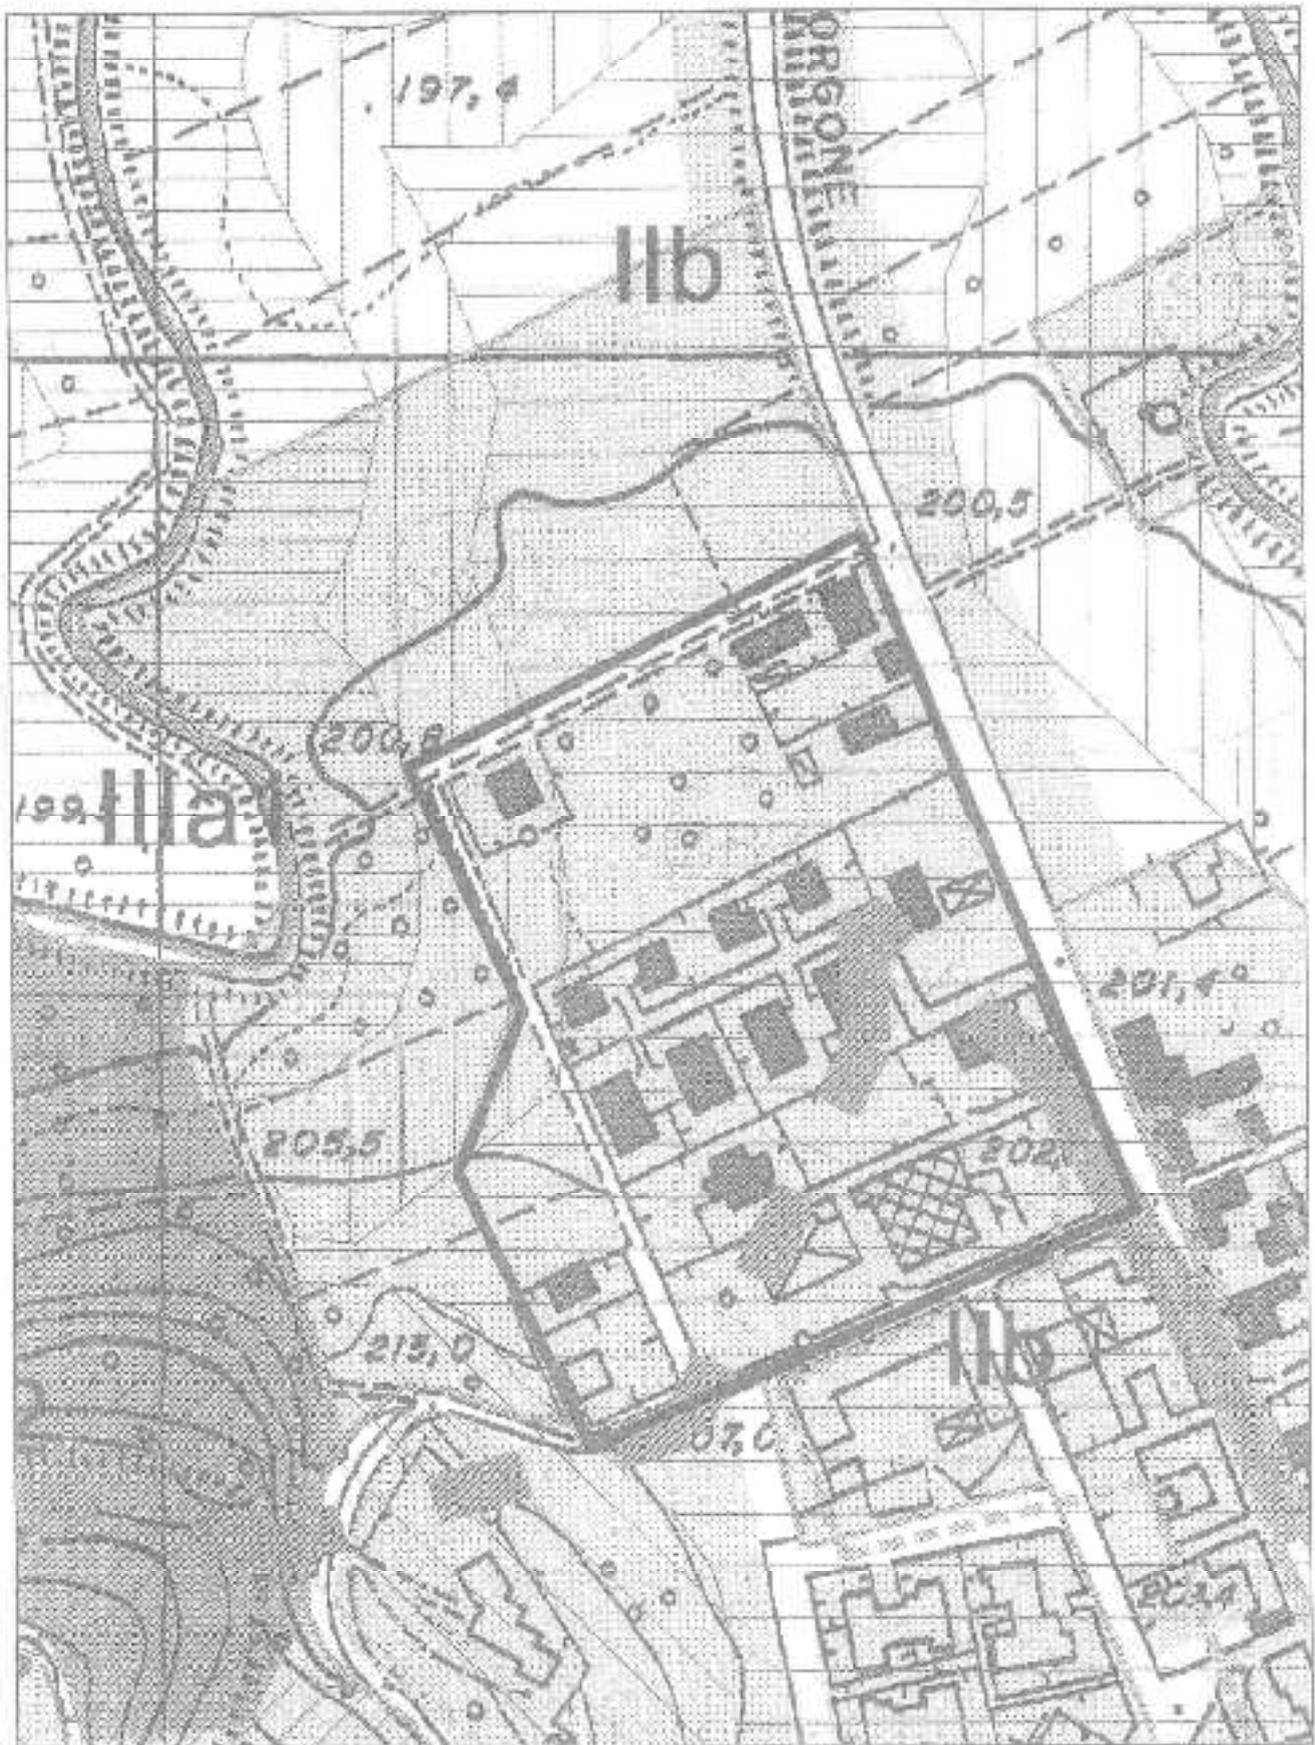
9. AZZONAMENTO: ZB2 (Area residenziale di completamento)

Ubicazione topografica: area situata a Nord del concentrico principale tra la S.S. 458 e Strada del Bastione.

All'interno della Classe IIa sono state inseriti i settori di territorio con problematiche legate alla presenza della falda acquifera molto superficiale che devono possono essere superate evitando la realizzazione di opere interrate. L'edificabilità in queste aree deve, quindi, essere subordinata alla realizzazione delle nuove opere prive di piani o locali interrati.
